盈江平原云南德潍晟木业有限公司“11·18” 一般物体打击事故调查报告

盈江平原云南德潍晟木业有限公司“11·18”事故调查组

2025年12月29日

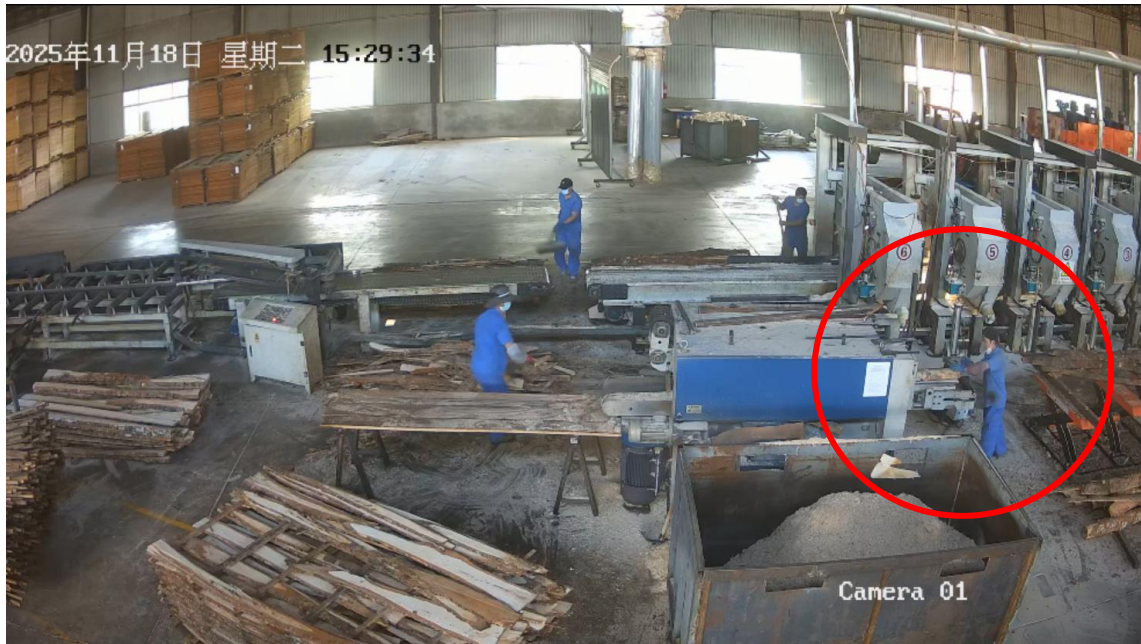
图1 金**送木料入劈层锯机

15 时 24 分，金**将一柱状边皮木料送入劈层锯机进料口。15 时 25 分，该木料卡住，无法正常输出，金**随即关闭电源，控制履带将该木料退出，后再次启动机器，用手扶在木料尾部施加推力，木料再次卡住。15 时 28 分，金**再次关闭机器电源，将该木料从机器中全部回退出来，并将该木料掉头，从侧面打开劈层锯机进行检查后，再次启动机器将该木料送入进料口，此时金**站在机器进料口正前方，用手推着木料尾端（见图 1）。15 时 29 分，已切开木片反方向弹出击中金**胸口，金**受击后倒下（见图 2）。

公司锯材车间，事故发生时金**站在该车间内劈层锯机进料口正前方（见图 1、2）。

金**安全意识薄弱，违反劈层锯机的操作规程。在劈层锯机运行中出现边皮木料卡料情况时，金**将木料退出，违规站在进料口正前方将木料掉头重新送入劈层锯机。由于劈层锯机的防弹装置对已切开木片无受力保护，防弹装置形成释放状态，多片锯受力失衡，木片高速弹射，致使木片击中错误站位（站立在进料口正前方）的金**的胸口，造成事故发生。

全县各级各部门要进一步加强对所辖企业的安全生产监管力度，举一反三，立即对轻工行业企业开展安全生产专项检查，重点检查木材加工企业的锯机、切割机、破碎机等设备操作规程制定情况、安全防护装置情况以及作业现场安全管理情况等；压紧压实企业安全生产主体责任，督促指导企业组织建立并落实安全风险分级管控和隐患排查治理双重预防工作机制，及时消除各类事故隐患；加强安全生产教育培训，不断提升企业及群众的安全意识，为我县安全生产形势平稳提供有力保障。
